**TRABAJOS DE MEJORAMIENTO ENFOCADOS A LA PREVENCION DE
RIESGOS PLANTA TALCUNA
AÑO2009 - 2010. (PARTES)**

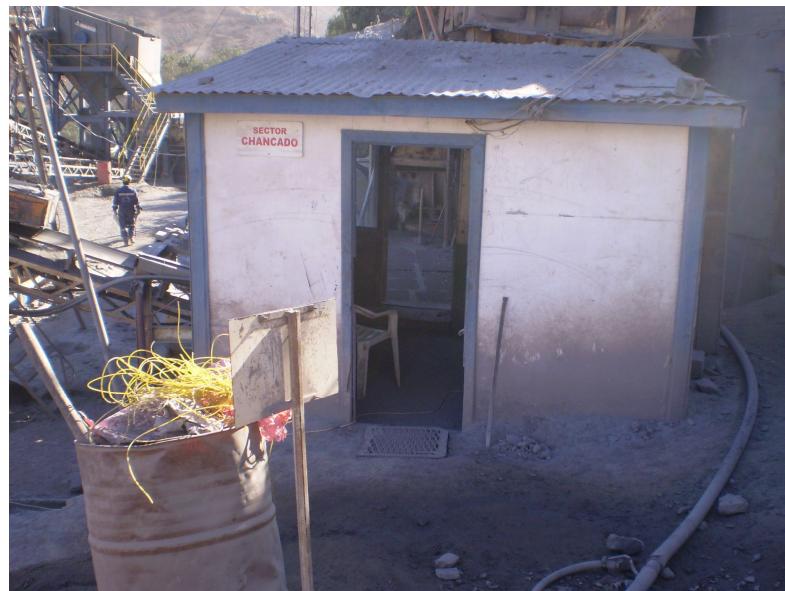
- Antes

1. Mejoramiento de contorno sala eléctrica planta de chancado 1

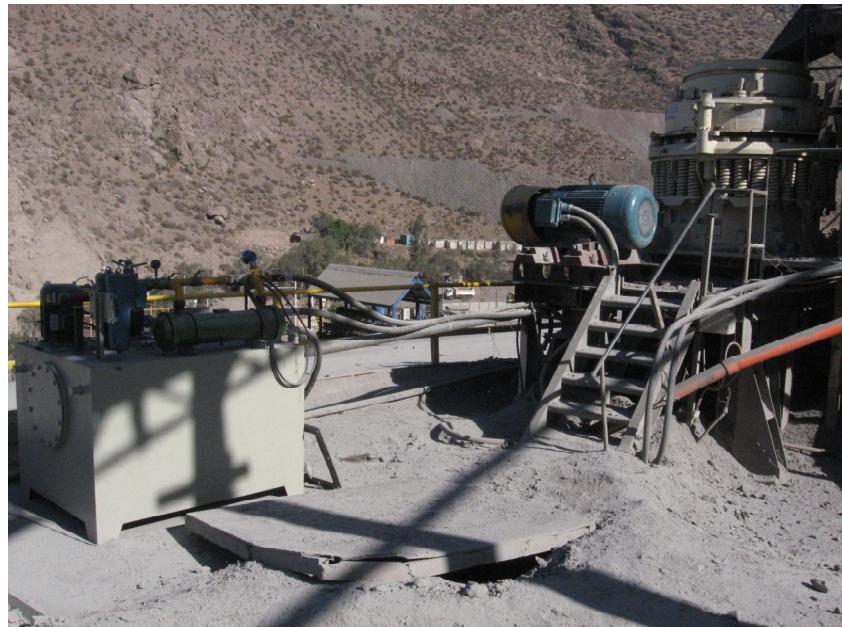
- Antes

2. Fabricación de caseta para proteger unidad de lubricación chancador secundario planta de chancado 1 y facilitar maniobras de operadores y mantenedores en accesos
